MONITORAGGIO CON METODO NON INVASIVO

RELAZIONE TECNICA

Progetto:
FANTONI CORRADO
MANTOVA (MN)

Indagini a cura di:
MELLONCELLI srl

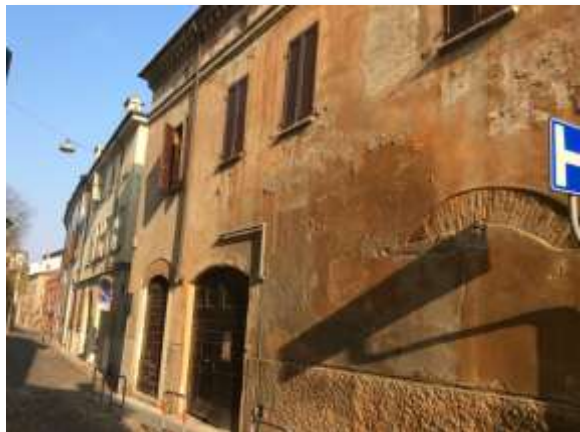
Esterno
Umidità

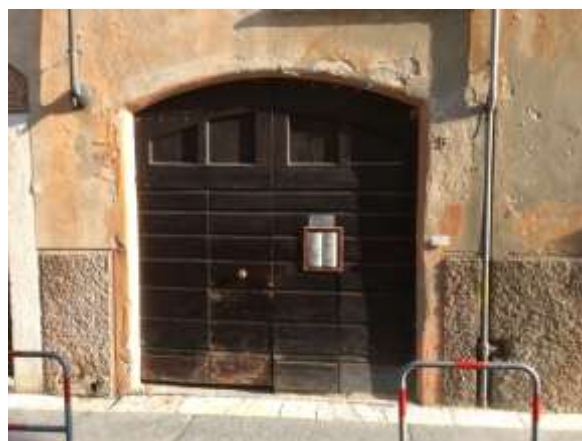
Esterno
Umidità

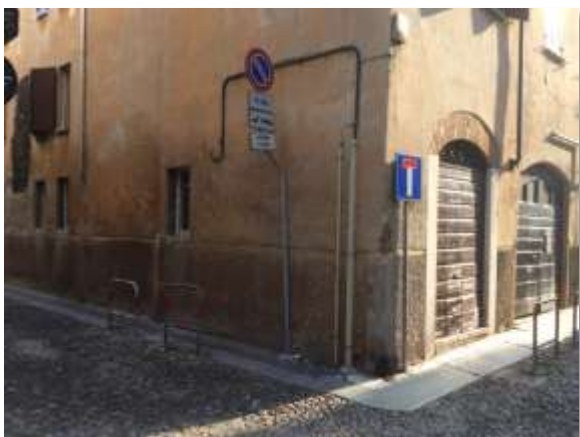
Esterno
Umidità

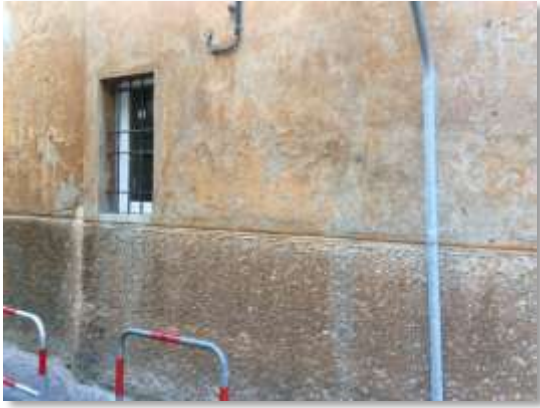
Esterno
Umidità

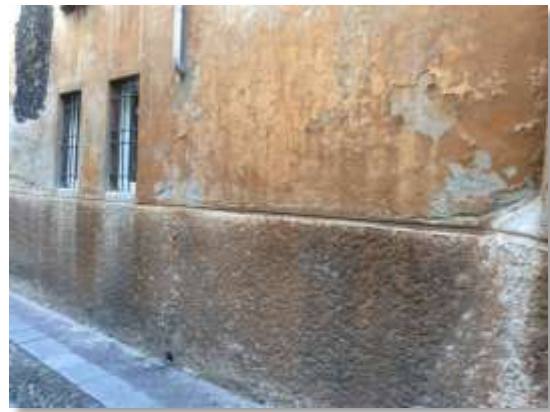
Esterno
Umidità

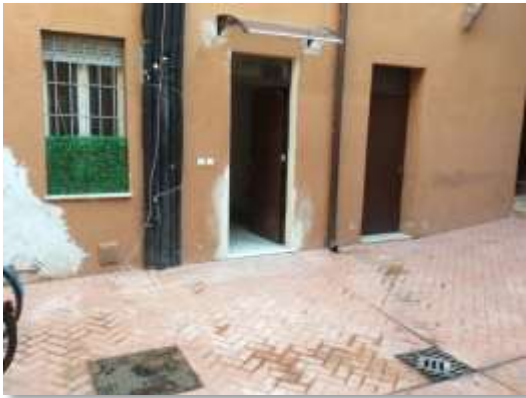
Esterno
Umidità

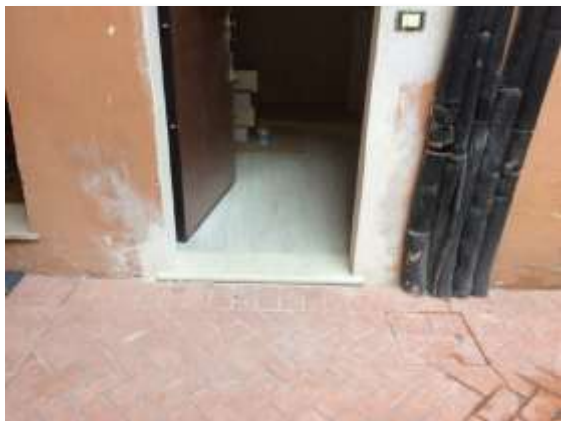
Esterno
Umidità

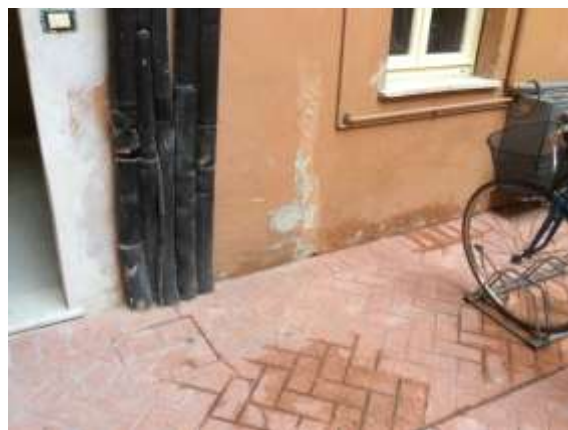
Esterno
Umidità

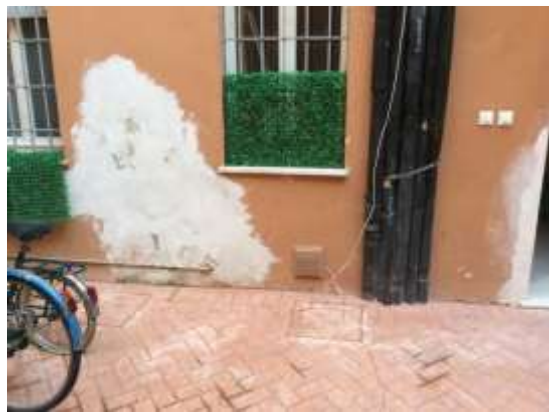
Esterno
Umidità

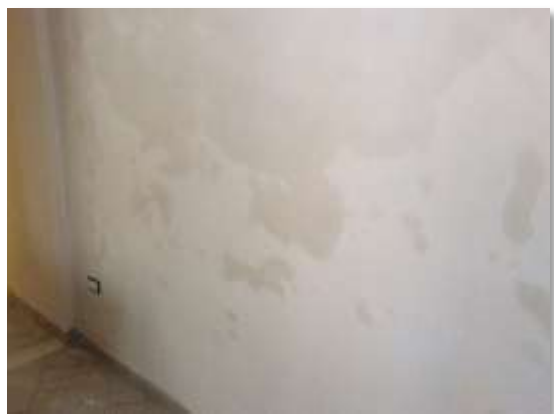
Interno
Umidità

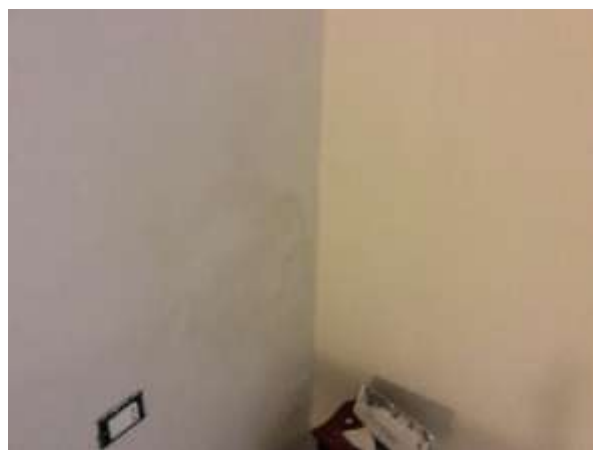
Interno
Umidità

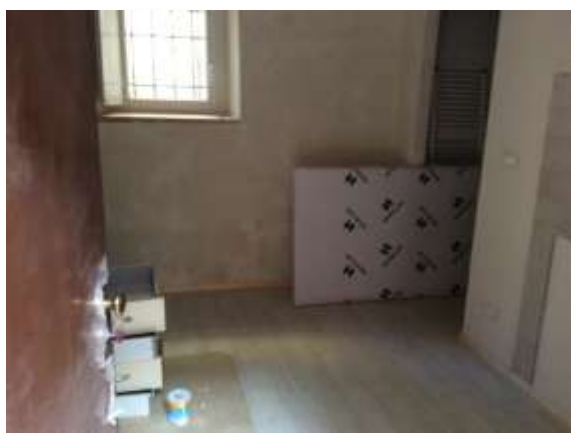
Interno
Umidità

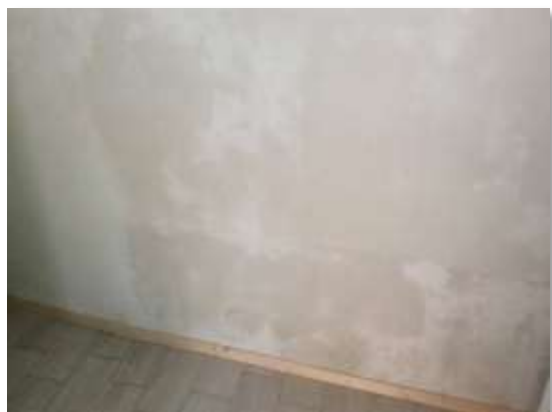
Interno
Umidità

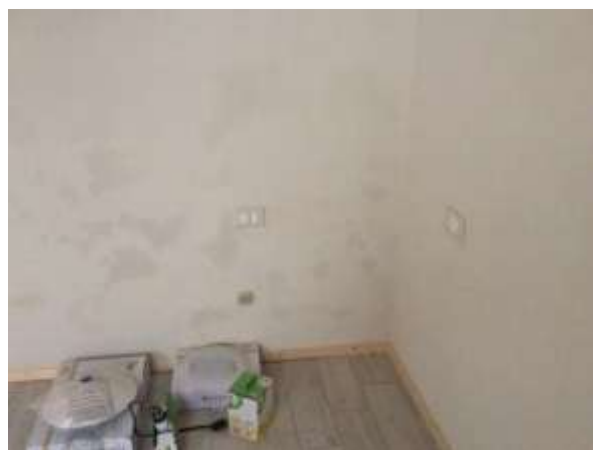
Interno
Umidità

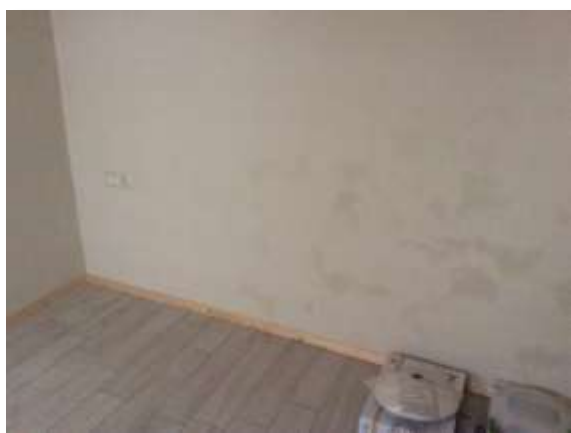
Interno
Umidità

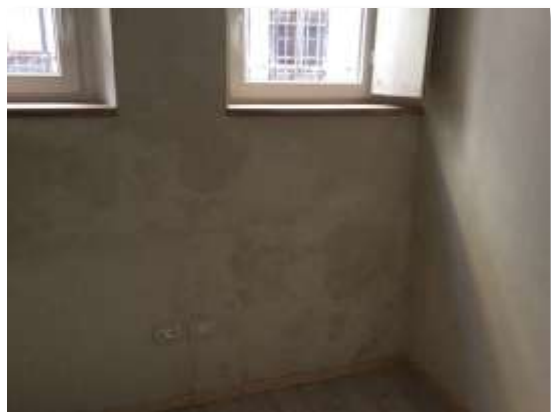
Interno
Umidità

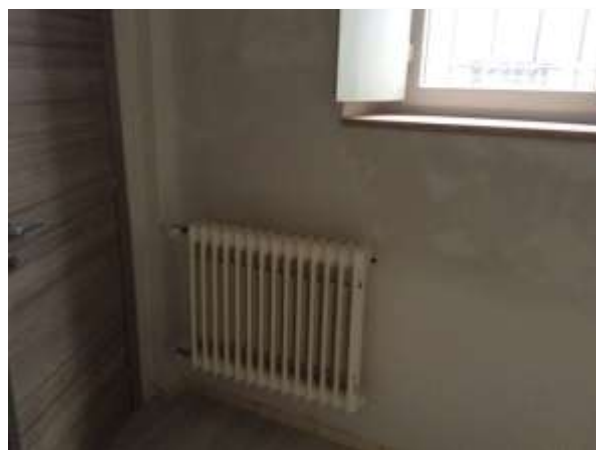
Interno
Umidità

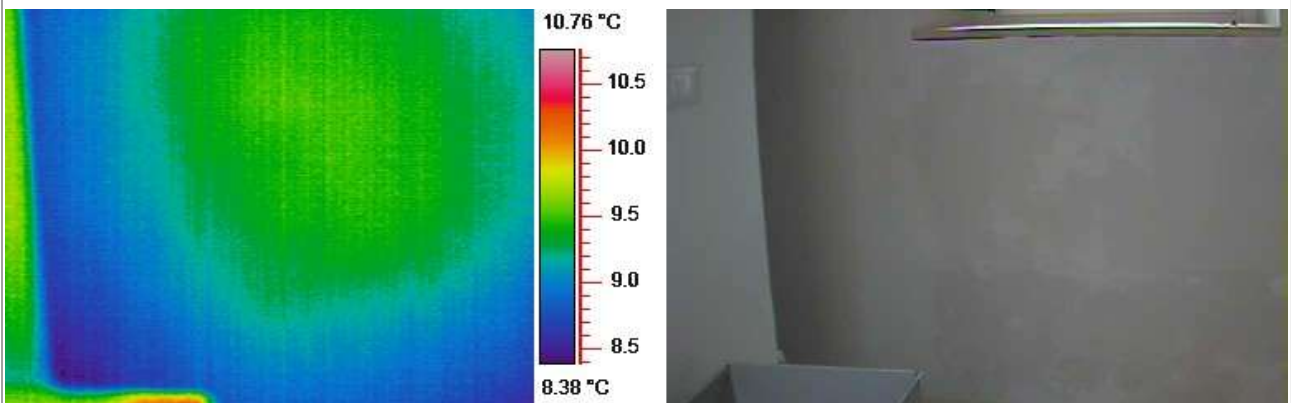
TERMOGRAFIA 035

Dalle indagini effettuate con termocamera si evidenzia un notevole differenziale di temperature nelle murature. Tale disomogeneità accelera il processo di sfaldamento e degrado delle murature.

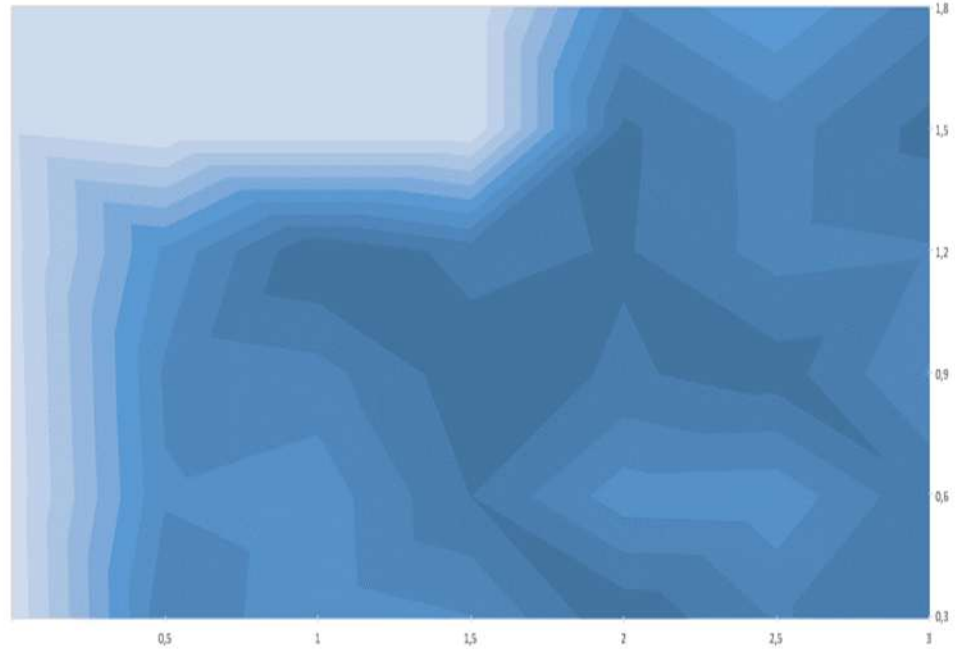
Appartamento 1 - Punto 1 (I1)

Tale riscontro come controprova che determina umidità da risalita capillare, è la prova effettuata con l'igrometro a induzione magnetica nei punti evidenziati in planimetria I1, I2, I3.

Dove si riscontra una umidità con valori elevati a 30cm dal calpestio che vanno da un 3,8% fino a un 19% (considerando che al 3% è riconosciuta una muratura sana).

Si rileva che l'umidità da risalita capillare in tutto il perimetrale arriva a un'altezza di 2,50mt.

Melloncelli, rimane disponibile per un incontro con la committenza o i tecnici da essa nominati, per valutare e decidere relativamente ai tempi, tecnologie, metodologie, tecniche e materiali idonei per il ripristino degli intonaci e delle murature deteriorate.
