MONITORAGGIO CON METODO NON INVASIVO

RELAZIONE TECNICA

Progetto:
FANTONI CORRADO
MANTOVA (MN)

Indagini a cura di:
MELLONCELLI srl

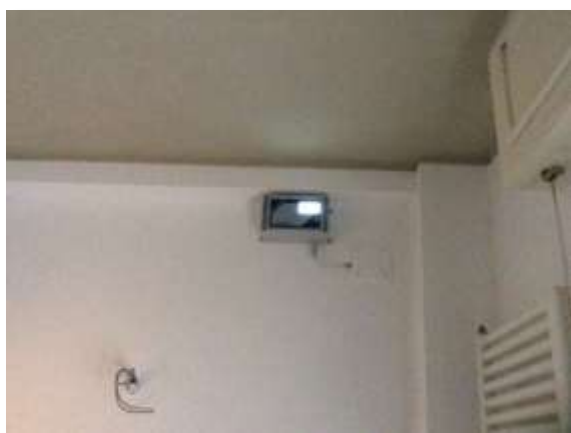
Interno
Installazione Tergomatic

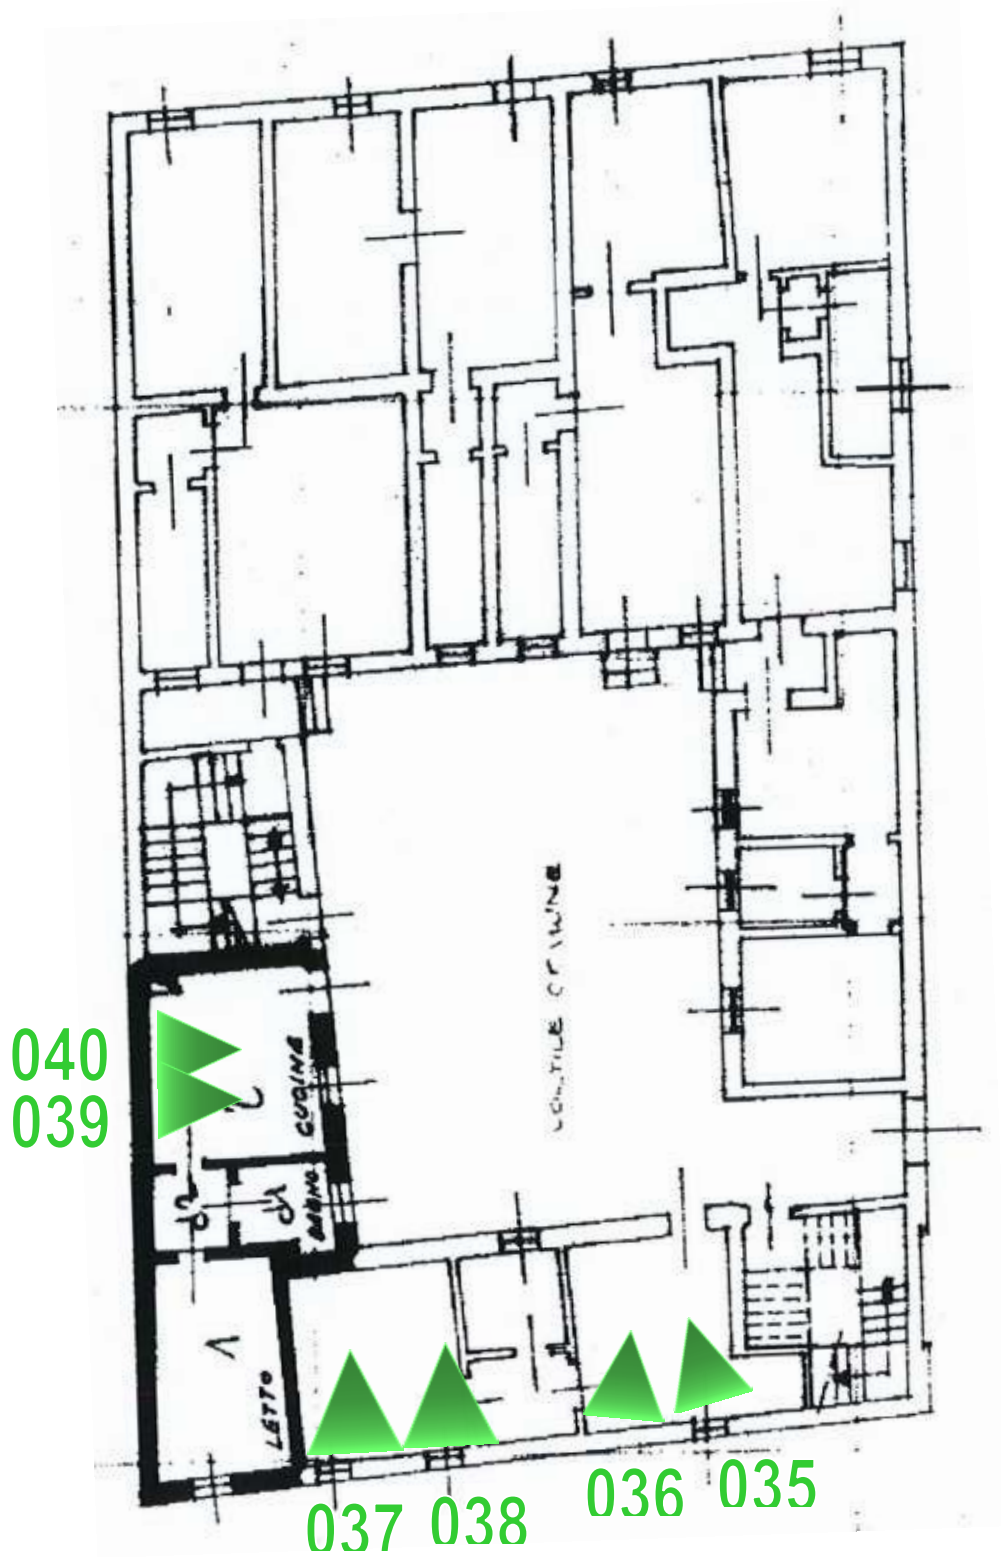
Mappa termografie

Dalle indagini effettuate con termocamera si evidenzia un notevole differenziale di temperature nelle murature. Tale disomogeneità accelera il processo di sfaldamento e degrado delle murature.

Melloncelli, rimane disponibile per un incontro con la committenza o i tecnici da essa nominati, per valutare e decidere relativamente ai tempi, tecnologie, metodologie, tecniche e materiali idonei per il ripristino degli intonaci e delle murature deteriorate.
